Werk- und Prüfstellenleiter-Schulung 20./21. Januar 2026 in Leipzig

AKR-Situation an ZTV-ING-Bauwerken im Bereich der Landesstraßenbaubehörde Sachsen-Anhalt und neue AKR-Regelungen

**Landesstraßenbaubehörde Sachsen-Anhalt
FG Bautechnik/Prüf- und Kalibrierstelle**

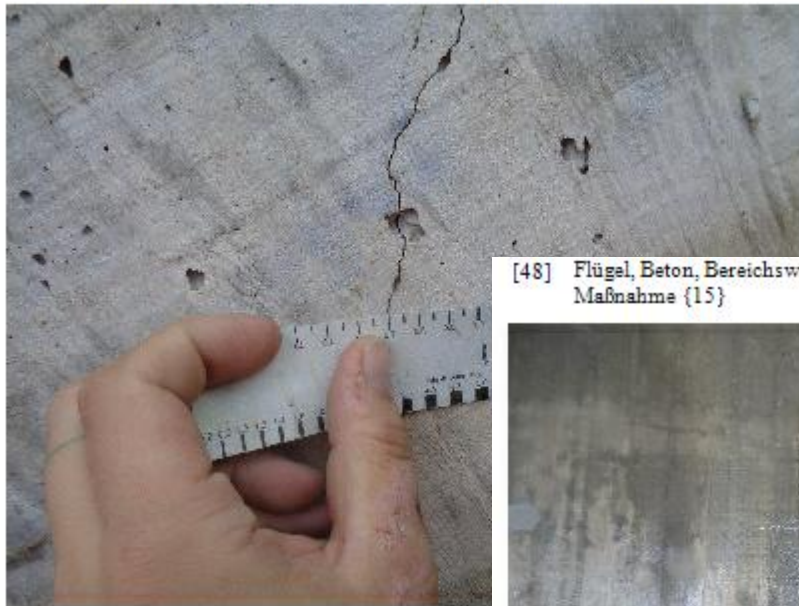
E23_FLÜGEL SCHRÄGRISS

| [28] | Flügel, Beton, Mehrfach, Schrägriss, Breite 0,8 mm, Alle Flügel, Seitenfläche beidseitig, Unten, Schadenserweiterung, Siehe Skizze, Verdacht auf AKR | |

Art der Leistung **Baustoffgutachten erforderlich**
 Menge **1**
 Dauer der Maßnahme **1 Tag**
 Dringlichkeit **Mittelfristig**
 Maßnahmenfixierung **Keine Maßnahme festgelegt**
 Projektbezeichnung
 Bemerkung **AKR -Test**
 Zugeordnete Schäden:
[23],[28],[48]

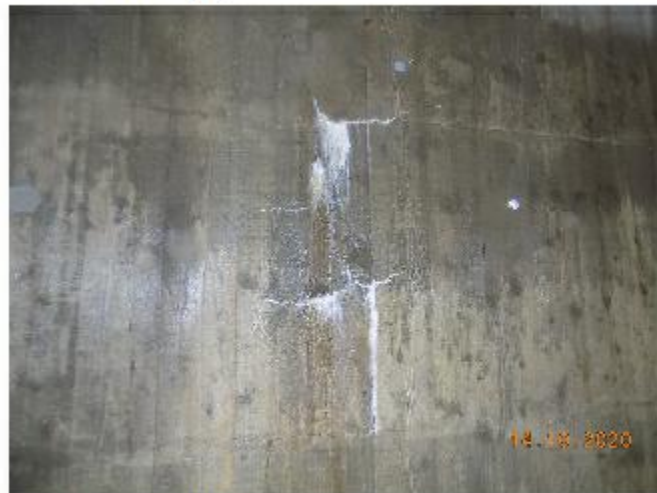
2020_H_FLÜGEL VORN NR MIT AUSSINTERUNG

- [48] Flügel, Beton, Bereichsweise, Netzriss mit Aussinterung, Flügelwand vorn, Links, Verdacht auf AKR, Maßnahme {15} 0 0 2

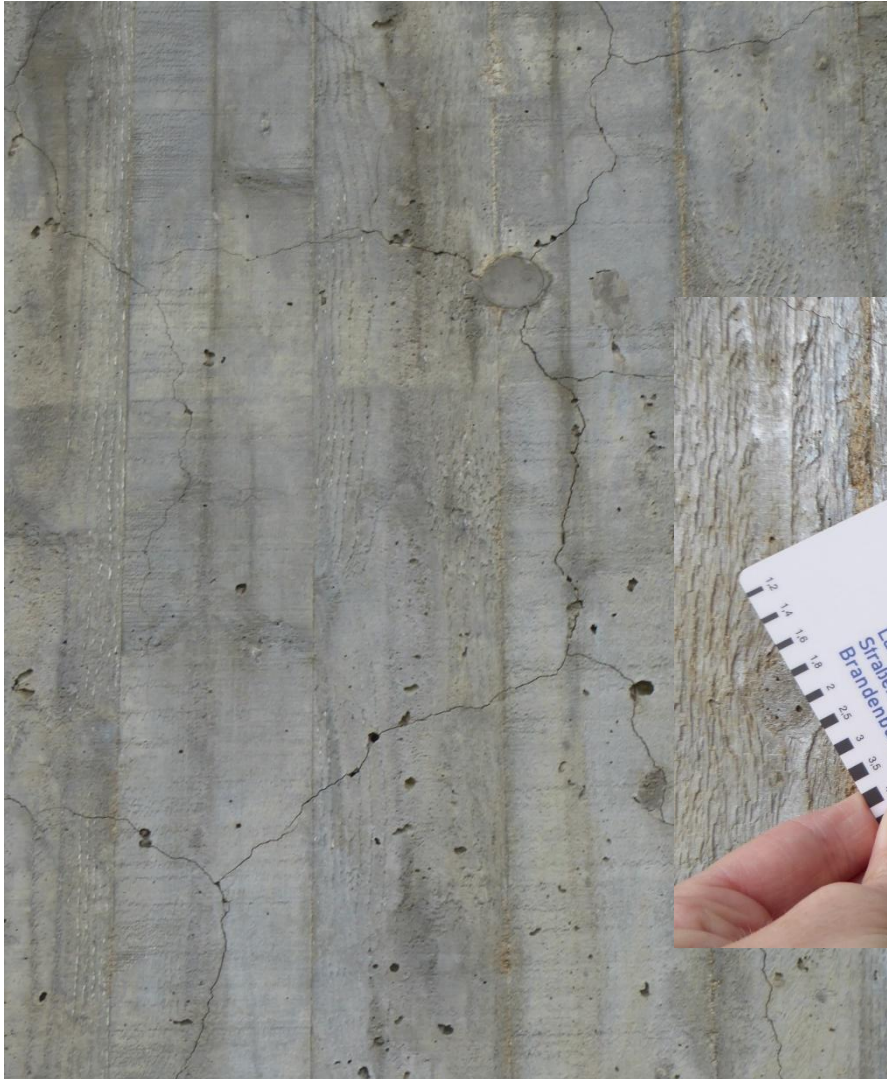
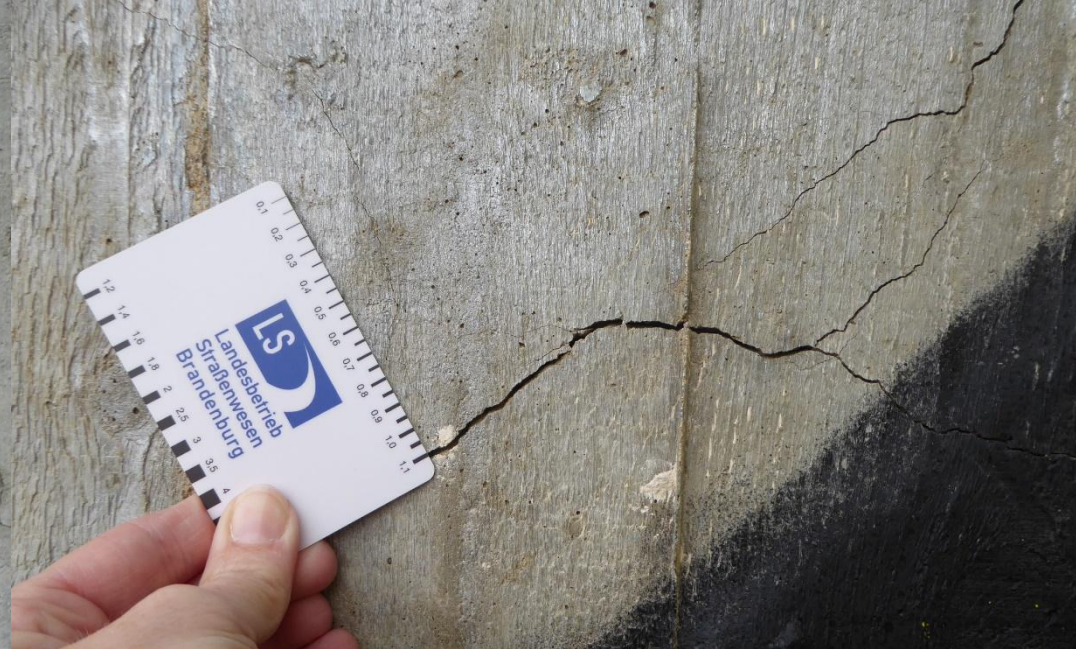
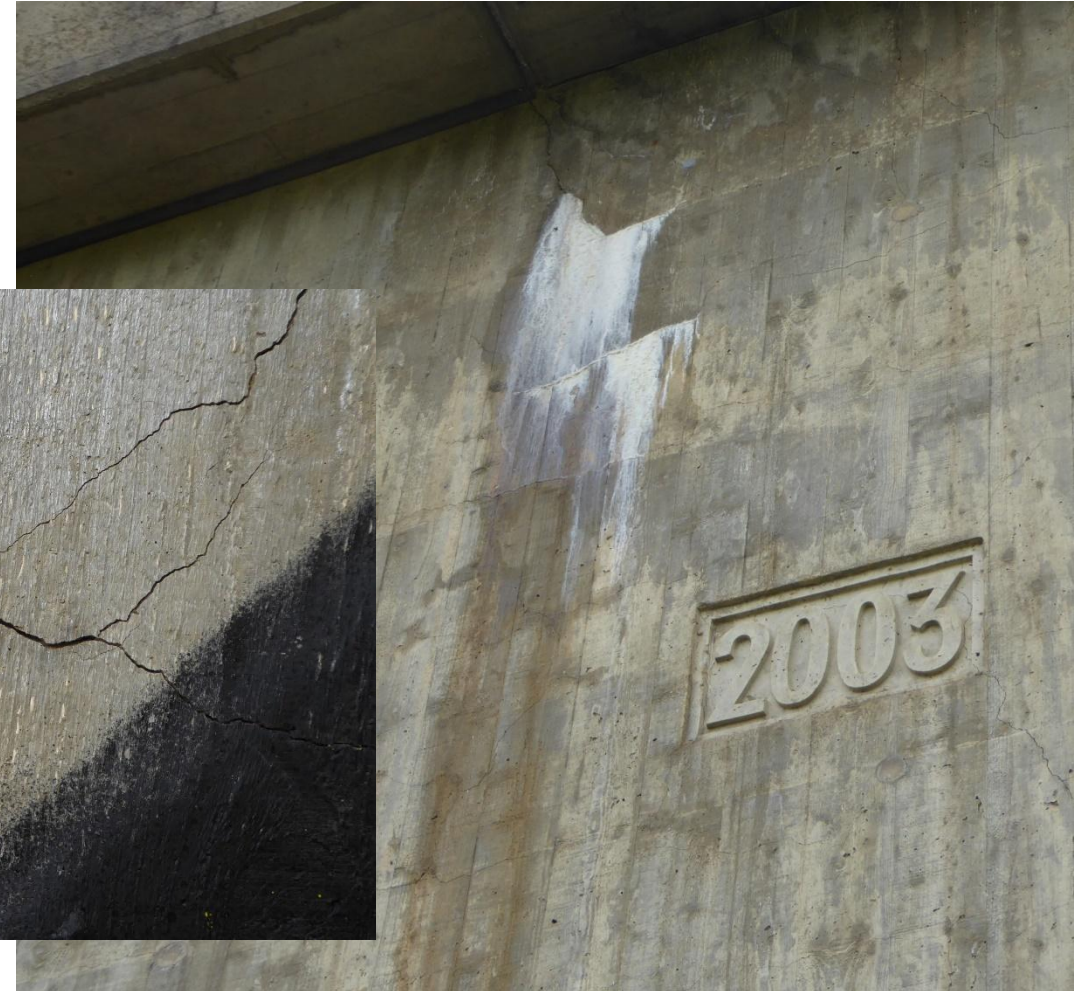
Fotos LSBB aus
der Besichtigung
vom 15.04.2024

- eindeutige Hinweise auf eine den Beton schädigende AKR
- kombinierter Mechanismus aus AKR und danach einsetzender SEB
- AKR Auslöser der Betonschädigung
- Verursacher: grobe Quarzkörner

6. Daraus folgt, dass eine Schädigung bei Anwendung der aktuellen Fassung der Richtlinie nicht hätte verhindert werden können.
7. Es wird dringend eine Prüfung der Gesteinskörnung des Lieferwerkes [REDACTED] nach Alkali-Richtlinie mittels Betonversuch empfohlen.
