Werk- und Prüfstellenleiter-Schulung 20./21. Januar 2026 in Leipzig

AKR-Situation an ZTV-ING-Bauwerken im Bereich der Landesstraßenbaubehörde Sachsen-Anhalt und neue AKR-Regelungen

**Landesstraßenbaubehörde Sachsen-Anhalt
FG Bautechnik/Prüf- und Kalibrierstelle**

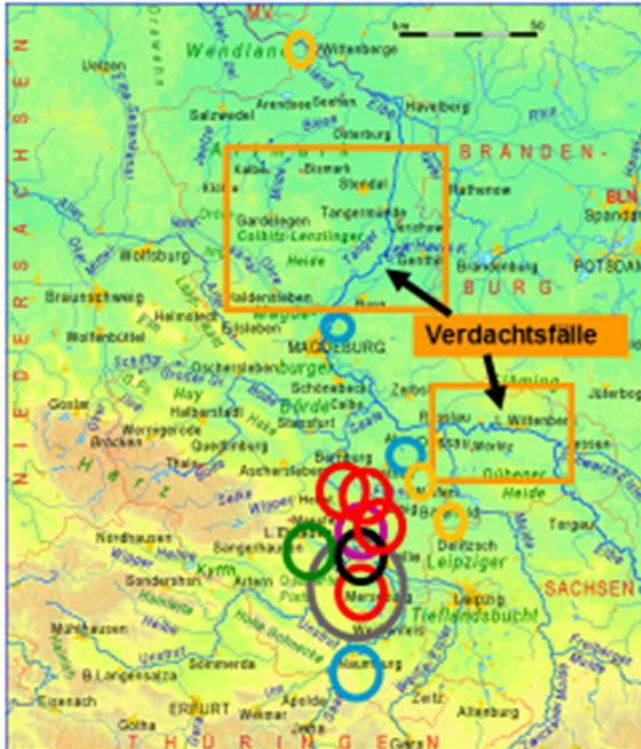
Stand bis 2016

AKR-Schäden an Brückenbauwerken (WA) und Verdachtsfälle

- erbaut **vor** 1990 (Quarzporphyr)
- erbaut **vor** 1990 (teilweise nur Kies, andere Gk?)
- erbaut **nach** 1990 (Kiese)
- Bauwerke **nach** 1990 errichtet (A 14, Kiese)
- Untersuchungen auf AKR an BW A 38 **nach** 1990 (Kiese) (AG: DEGES)
- Wasserbauwerk **nach** 1990

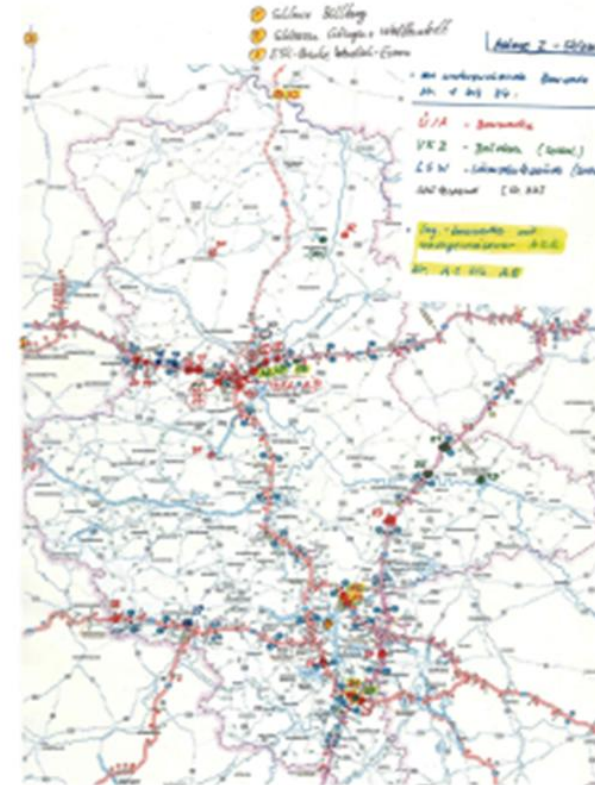
Stand ab 2016

Verdachtsfälle:
für BAB A2, A9, A14, A38, Bundes- und Landesstraßen Ing.-bauwerke (34)

Daraus **Auswahl** von **14** Bauwerken für Untersuchungen BTU Cottbus, Prof. Hüniger

2 Untersuchungsabschnitte mit jeweils **7** Bauwerken in den Jahren **2018-2019** und **2019-2020**

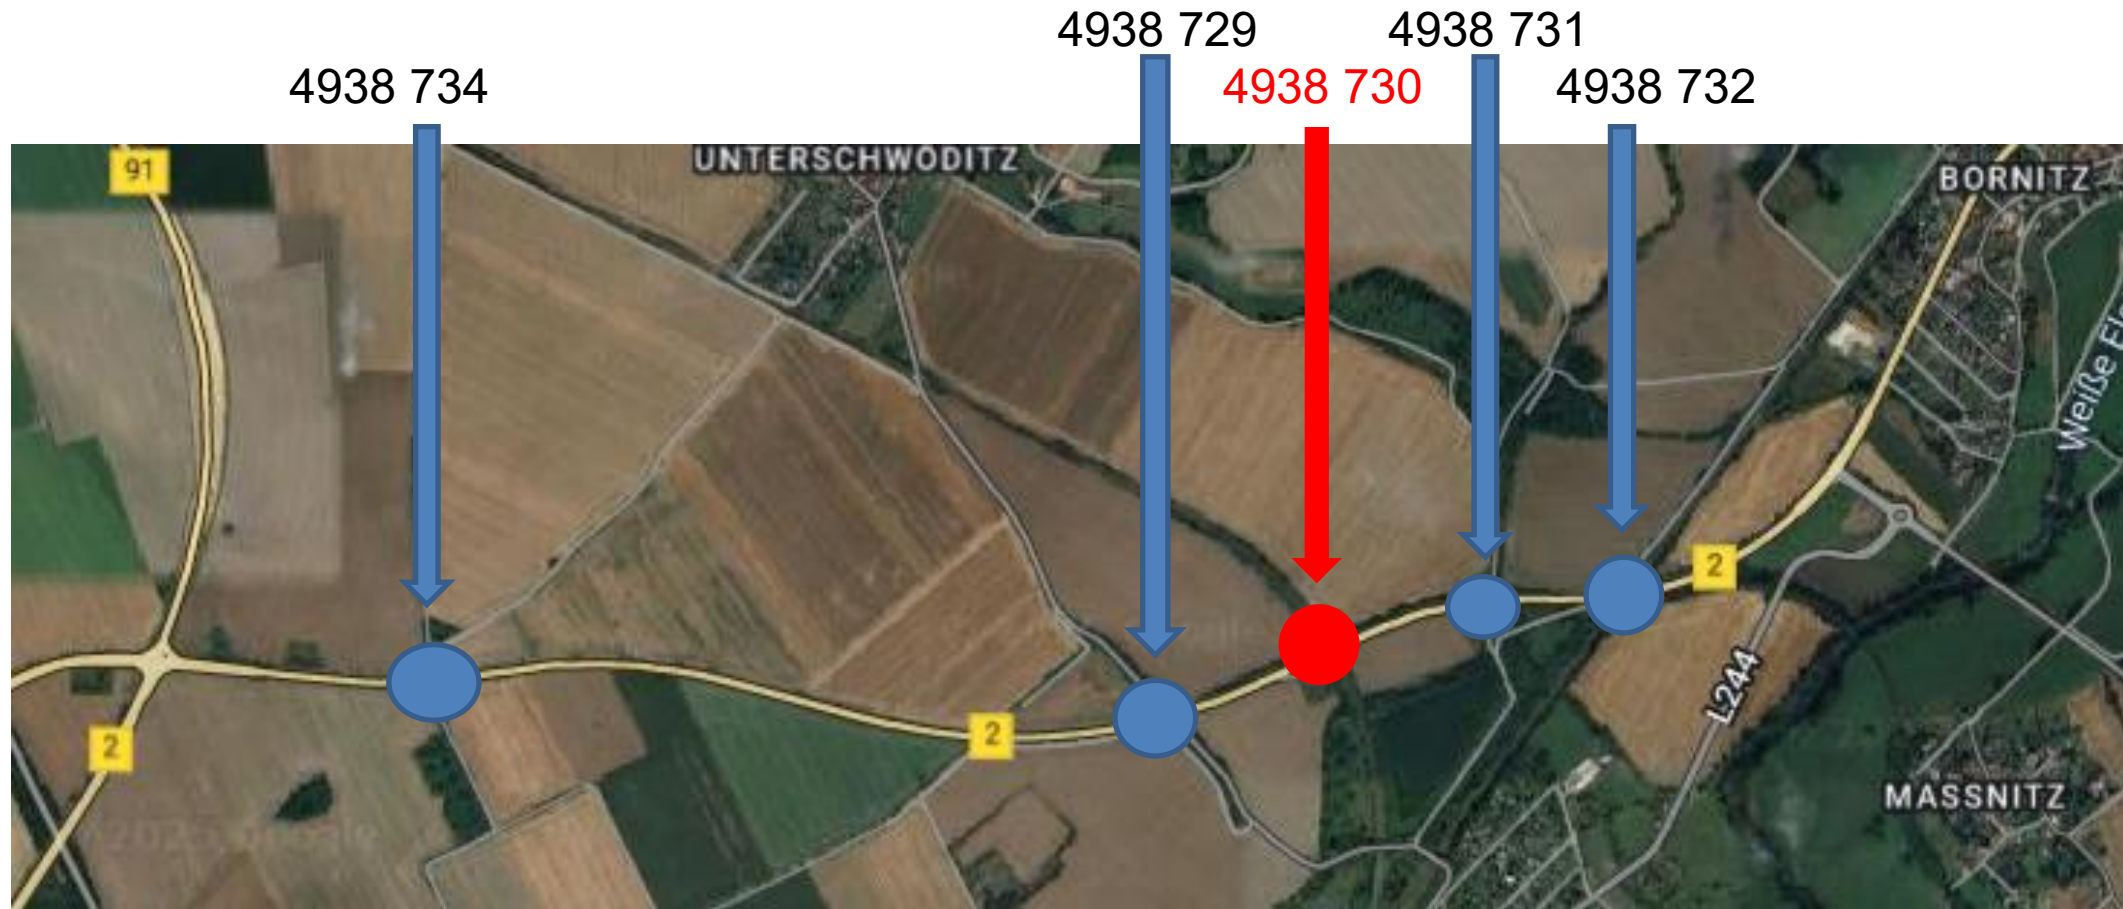
Beispiel: B 2 nördlich von Zeitz

Bau der Nordspange um Zeitz von Theissen bis zum Anschluss an die B2 östlich von Zeitz bei Bornitz mit den Bauwerken

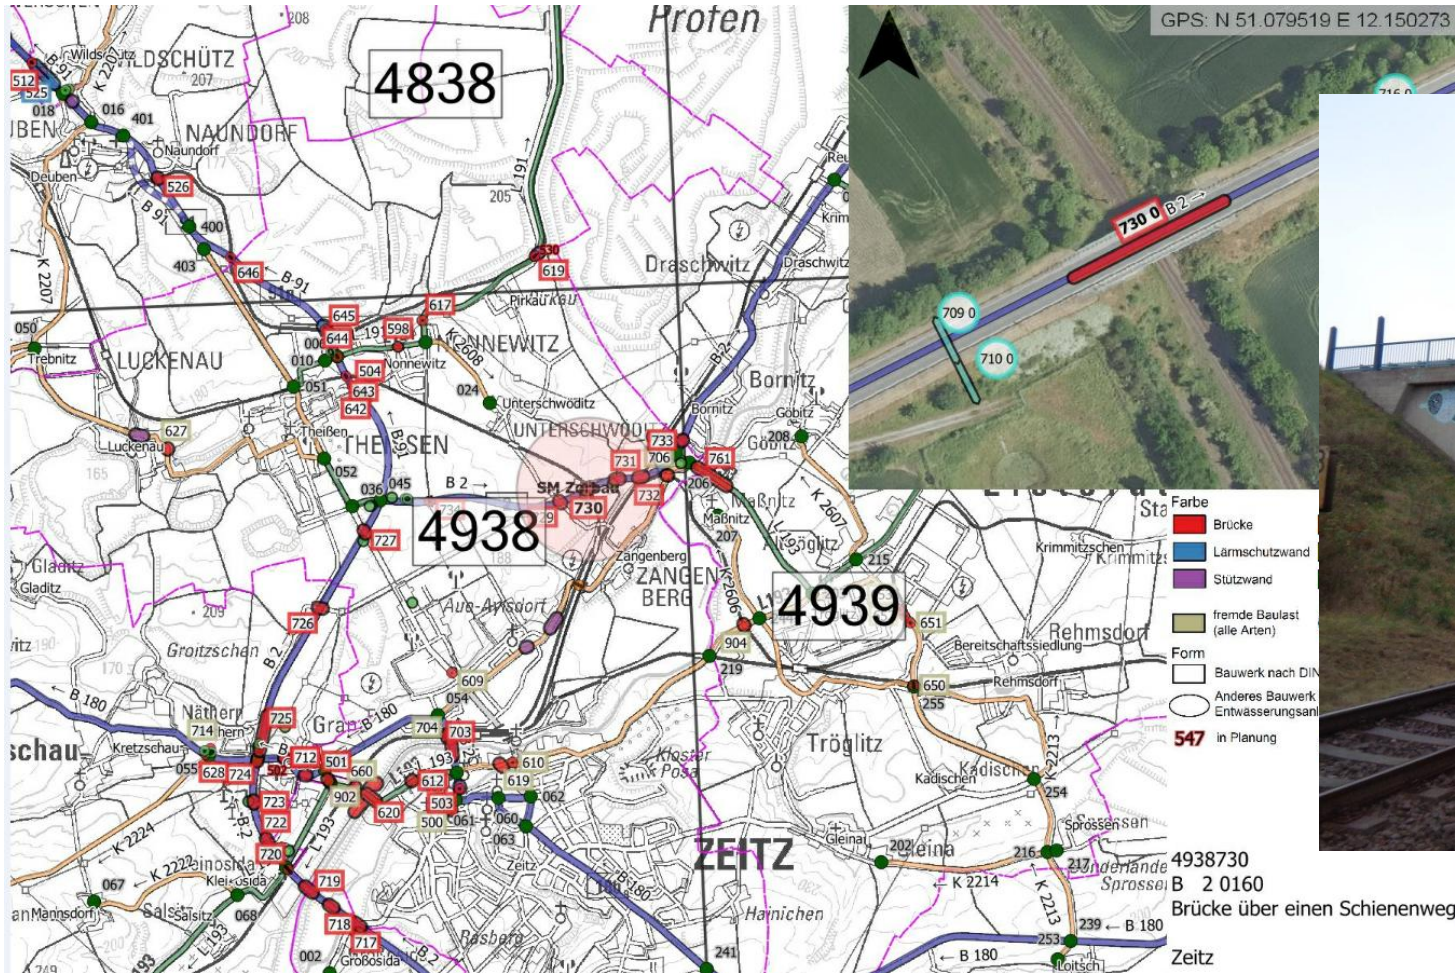
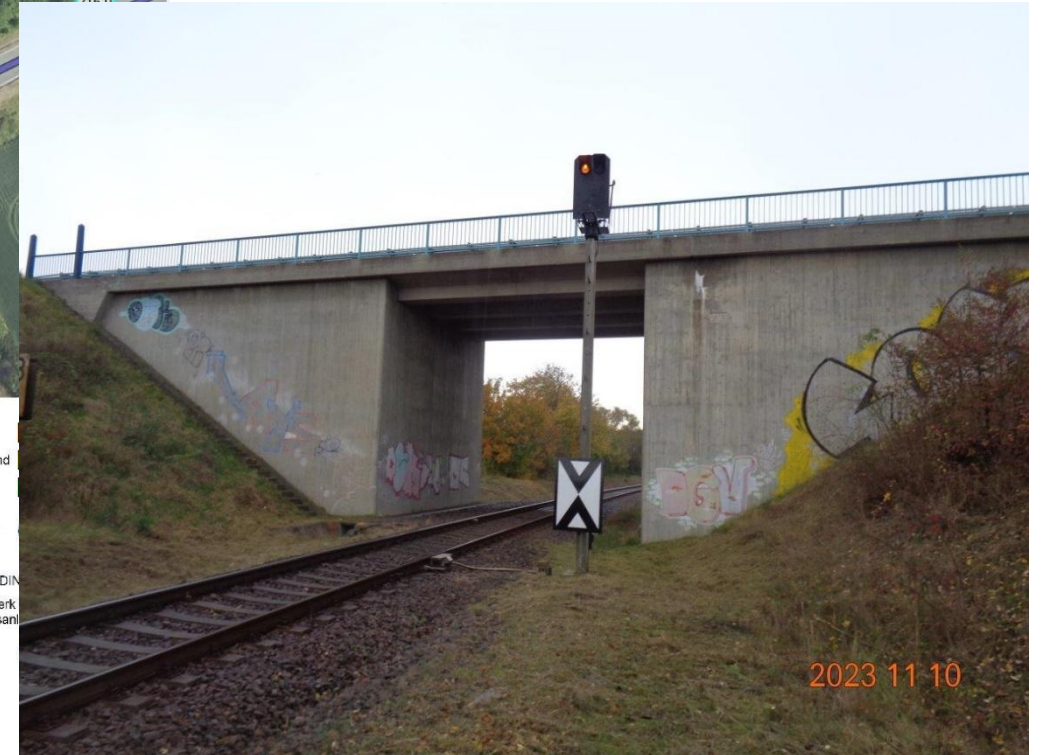
Bauwerk 4938 730

Name: Brücke über einen Schienenweg/
 Zustand: 2,3 Baujahr: 2004
 HP: 14.10.2020 Prüffahr: 2020
 EP: 10.11.2023 Prüffahr: 2023

| [12] | Flügel, Beton, Ausgeprägt, Quernisse Rissbreite 0,2 - < 0,4 mm, Vorne am Bauwerk, Rechts, Oben, Siehe Skizze, Vertikalrisse | 0 0 2 |
| [23] | Widerlagerwand, Beton, Zahlreich, Netzrisse Rissbreite 0,2 - < 0,4 mm, Schrägrisse oben RW: 0,5, Verdacht auf AKR, Maßnahme {15} | 0 0 1 |
| [28] | Flügel, Beton, Mehrfach, Schrägriss, Breite 0,8 mm, Alle Flügel, Seitenfläche beidseitig, Unten, Schadenserweiterung, Siehe Skizze, Verdacht auf AKR | |

Art der Leistung **Baustoffgutachten erforderlich**
 Menge **1**
 Dauer der Maßnahme **1 Tag**
 Dringlichkeit **Mittelfristig**
 Maßnahmenfixierung **Keine Maßnahme festgelegt**
 Projektbezeichnung
 Bemerkung **AKR -Test**
 Zugeordnete Schäden:
[23],[28],[48]

Art der Leistung **Instandsetzung (ohne ME)**
 Menge
 Dauer der Maßnahme
 Dringlichkeit **Mittelfristig**
 Maßnahmenfixierung **Maßnahme außerhalb BMS gesetzt**
 Projektbezeichnung **20077**
 Bemerkung **OSA hinsichtlich AKR**
